PALAZZO VALMARANA BRAGA

IL RESTAURO

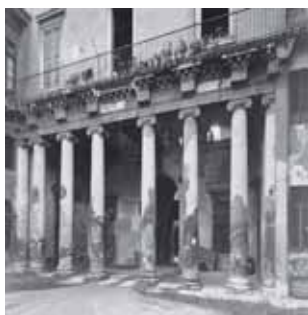
Oggi la facciata del Palazzo Valmarana appare con una tonalità cupa, dovuta al depositarsi su di essa di quasi cinque secoli di smog e di polvere.

All'epoca della recente restauro si è deciso con la Soprintendenza di conservare così come è la tonalità esistente e quindi conservare le marmorine originali, operando un restauro conservativo come trattarsi di affreschi, cioè consolidando le parti che si stavano staccando e colmando i vuoti retrostanti.

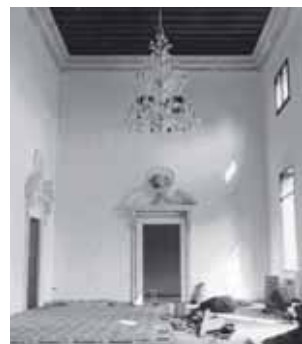
Nel 1962 poi si attuò, con l'approvazione della Soprintendenza (arch. Guiotto) il completamento della facciata a sud del cortile. Con questo lavoro due lati del cortile stesso erano perfezionati.

Il proprietario è in attesa da quell'epoca oltre (40 anni) di poter eseguire specularmente gli altri due lati del cortile .

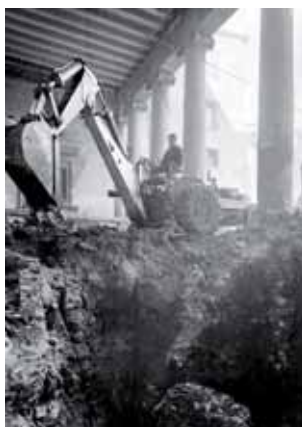
Sotterranei

Incominciando dalle cantine, al momento del restauro avvenuto negli 1961/62, si eseguì lo svuotamento delle cantine stesse, che mai erano state liberate dal terreno proveniente dallo scavo delle fondazioni, si può ancora vedere la riga di malta che scendeva fra una tavola e l'altra che armavano la costruzione dei volti .
